# VARIACIONES MORFODINÁMICAS HIPERANUALES (1951-2007) DE LA LÍNEA COSTERA ENTRE PUNTA DIAMANTE Y RÍO PAPAGAYO, ACAPULCO, MÉXICO

## RESUMEN

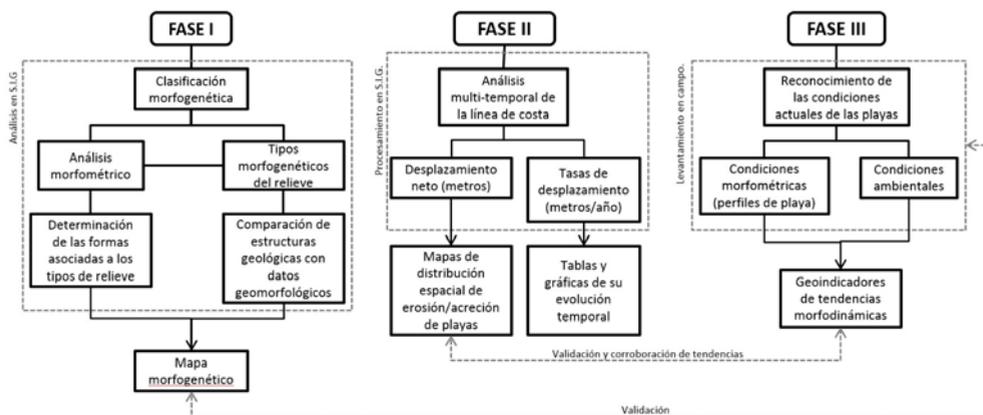
Figura 2  
ESQUEMA METODOLÓGICO

El enfoque metodológico contempló tres fases (Fig. 2): I, de clasificación morfogenética del relieve costero; II, de reconocimiento de las tendencias históricas, mediante el análisis multitemporal de la línea costera; y III, de reconocimiento y caracterización de las condiciones actuales de las playas.

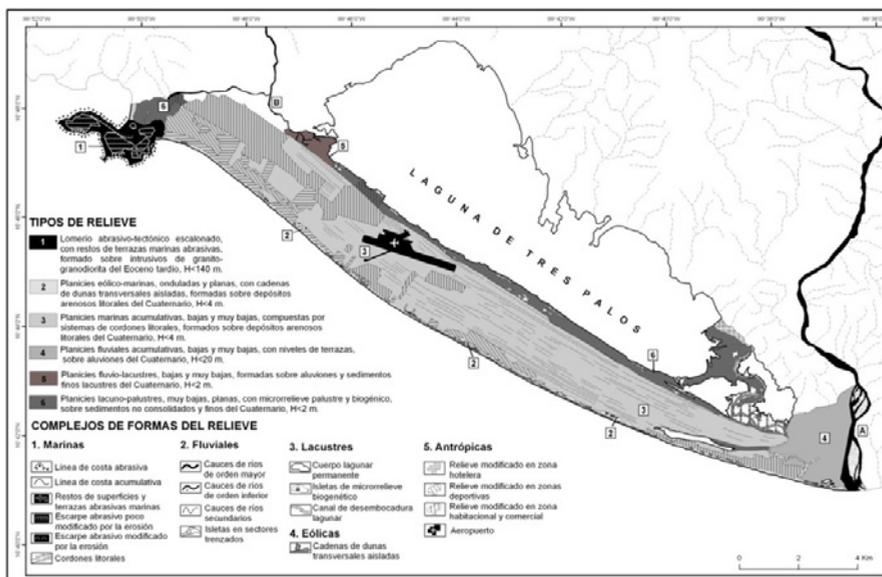
Figura 3  
TIPOS MORFOGENÉTICOS DEL RELIEVE COSTERO

Los principios teóricos para la clasificación morfogenética contemplaron las categorías básicas del relieve, determinadas por las diferencias en la intensidad de los movimientos neotectónicos (N-Q), expresadas en escalones de lomeríos y sistemas de llanuras; así como el piso altitudinal de las subcategorías del relieve (lomeríos medianos, con H-altitud, menor de 140 m; las llanuras costeras medianas, menores de 20 m; y las bajas y muy bajas, menores a 4 m). Los tipos morfogenéticos se establecieron de acuerdo con su morfología, morfometría y el proceso genético de formación, con indicaciones sobre su constitución geológica, incluyendo su datación relativa (Fig. 3).

El relieve acumulativo de la zona costera es bajo y poligenético (marino, eólico-marino y lacuno-palustre, localmente fluvial en la desembocadura del río Papagayo), cerrando por el suroeste a la laguna de los Tres Palos, cuyo espacio en tiempos pleistocénicos y quizás holocénicos tempranos estuvo ocupado por un amplio golfo. A los efectos del presente análisis morfodinámico sobresalen las llanuras marinas acumulativas bajas y muy bajas, y las llanuras eólico-marinas onduladas y planas, ambas inferiores a 4 m de altitud, en las cuales fueron trazados los perfiles morfométricos (Fig. 4).

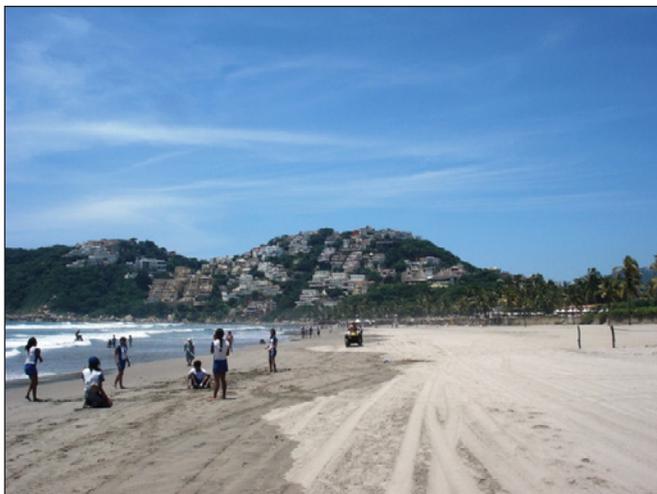
Figura 5  
LOMERÍO ABRASIVO-TECTÓNICO, PUNTA DIAMANTE

Las llanuras marinas acumulativas presentan una serie de cordones litorales, que indican el carácter progradante regional de la costa, con una fuente de sedimentos continua, que permite una evolución homogénea de la costa. La alimentación sedimentaria del litoral es favorecida por dos principales fuentes: el flujo sedimentario en la desembocadura del Río Papagayo y la alimentación de las playas por procesos abrasivos de los acantilados de los lomeríos abrasivo-tectónicos (Fig. 5).

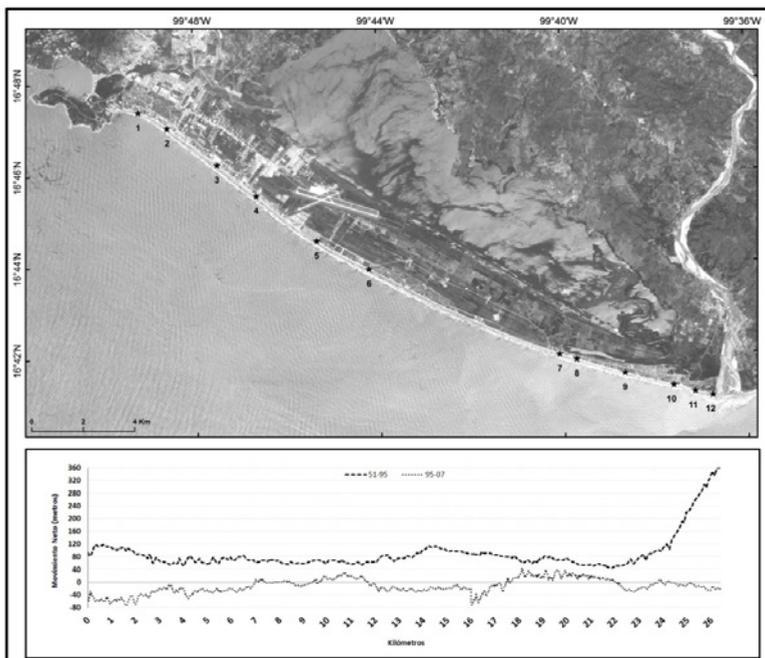
Figura 6  
VARIACIONES ESPACIO-TEMPORALES DE LA LINEA DE COSTA

En términos generales, con relación a los resultados obtenidos para cada uno de los dos períodos de análisis, se encontró que para el período más antiguo, que abarca 44 años, se registró una progradación total promedio de +74.46 m, lo que indica un proceso de ampliación de las playas. Las tendencias de esta progradación, en gran medida, se mostraron homogéneas a lo largo de casi toda la costa, con valores que fluctúan entre los +50 y +120 m; sin embargo, el frente deltaico del Río Papagayo es la zona que presentó valores de movimiento neto, que alcanzaron los +360 m, como resultado del constante aporte sedimentario del mismo río (Figura 6).

Las tasas de progradación para este primer período, se muestran dentro de un rango que va desde un valor mínimo de +1.05 hasta +7.94 m/año. Estas tasas muestran que para este primer período de análisis, la costa se mantuvo con una tasa de progradación relativamente alta y estable, con valores máximos en los extremos de la zona de estudio.

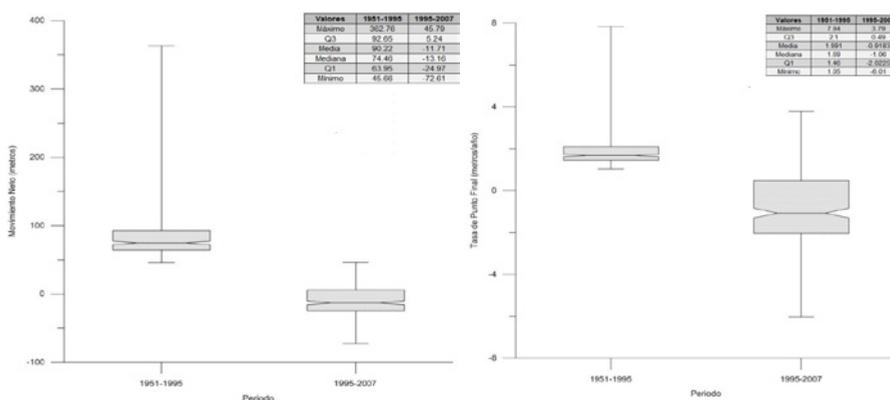
Figura 7  
VARIACIONES TEMPORALES DE LA LÍNEA DE COSTA

Para el período de análisis más reciente, que comprende un lapso de tiempo de 12 años (1995-2007), aproximadamente el 70% de los transectos presentaron valores negativos de desplazamiento neto desde los -72.61 hasta los +45.79 m, con un valor medio de -13.16 m. Es importante identificar, que el valor máximo de este período se iguala al valor mínimo del primer período de análisis (Fig. 7). Las tendencias erosivas predominan en gran parte de las playas con valores máximos y críticos en la porción norte y tasas máximas de +3.7 m/año en zonas de progradación y de -6.0 m/año en zonas con erosión, arrojando un valor medio de -1.06 m/año.

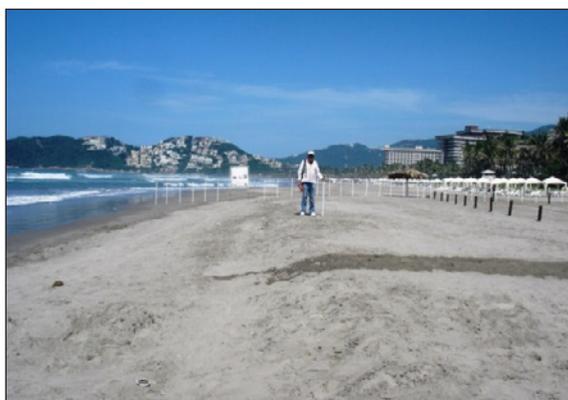
Figura 9  
PERFIL DE PLAYA ESTACIÓN 2

La estación 2, se ubicó en la playa frontal de los condominios «Marena» (Fig. 9). Sus valores registrados en el análisis de la línea costera fueron, en el primer período de +86.26 m (+1.9 m/año) y en el período más reciente de -37.61 m (-3.11 m/año). La playa se mostró con un perfil totalmente recto con una altura máxima de 1 m y un ancho de perfil de 39.9 m. Su berma se encontró muy atenuada y sin presencia de dunas, como resultado de la amplia extensión frontal de los terrenos privados. Así mismo, la modificación de sus condiciones naturales es muy severa, con vegetación nativa prácticamente nula, siendo sustituida por pasto ornamental.

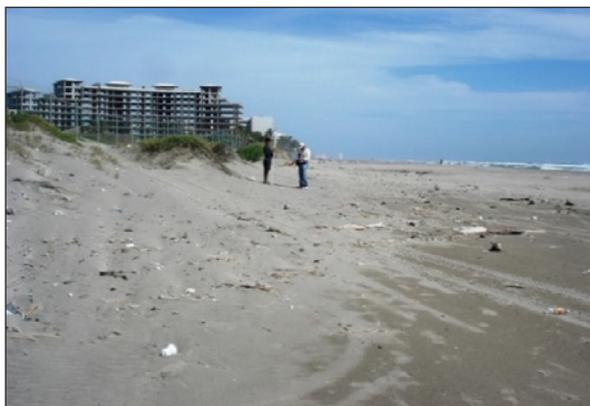
Figura 10  
PERFIL DE PLAYA ESTACIÓN 3

La estación 3 se estableció en el frente de un terreno privado, que no presenta construcción alguna, pero que está rodeado de edificaciones de gran tamaño (Fig. 10). En este punto, los valores históricos de progradación fueron de +65.91 m (+1.51 metros/año) y, en el período reciente, se registraron valores erosivos de -26.54 m (-2.20 m/año). Para la

La zona alledaña a las dos estaciones arriba mencionadas, presentó algunos rasgos geomorfológicos originales, previos a la construcción de la infraestructura turística. Se detectó una berma poco desarrollada y las dunas se presentan desarrolladas, aunque tienden a estar aisladas entre sí, como resultado de su erosión. Se observan rampas erosivas entre las dunas frontales, aparentemente causadas por el paso de personas; su pendiente de barlovento es cóncava y con vegetación nativa residual en la parte superior de éstas.

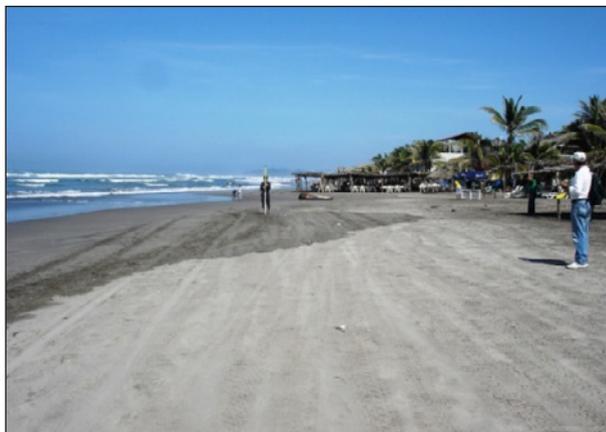
Figura 11  
PERFIL DE PLAYA ESTACIÓN 5

La estación 5, localizada justo en el pueblo «Alfredo V. Bonfil» es una de las zonas que cuentan con los mayores cambios morfológicos y con características de exposición alta ante eventos hidrometeorológicos extremos (Fig. 11).

Se aprecia un perfil de playa de recto a cóncavo y sin la presencia de dunas, que fueron cubiertas por las calles que llegan prácticamente a la playa. En este sentido, la infraestructura turística se encuentra a escasos 10 m del límite de influencia marina directa.

Los valores históricos de la dinámica de su línea costera fueron de +69.77 m (+1.6 m/año) y -3.38 (-0.28 m/año). Estas tasas no reflejan totalmente la severidad del deterioro de sus playas, sin embargo, las tendencias erosivas son constantes pero disipadas por las medidas de recuperación ejercidas por los propios habitantes del poblado, quienes las retroalimentan con arena de otras zonas de la costa.

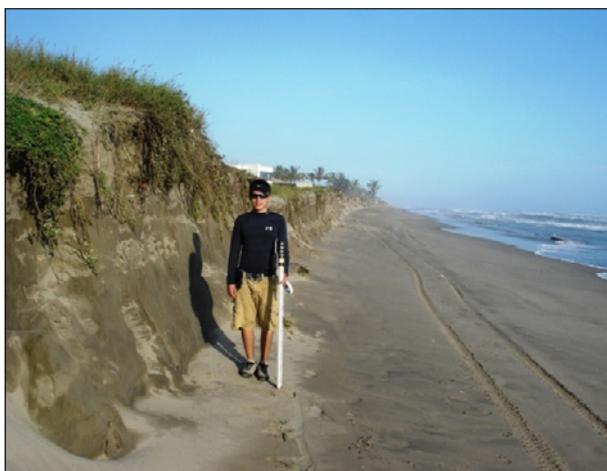
Figura 12  
TALUD TRANSVERSAL DE LA CADENA DE DUNAS - ESTACIÓN 6

Finalmente, para el sector norte se establece la estación 6, localizada entre el hotel Playa Mar y los límites del Campo de Golf «Tres Vidas». Sus respectivos valores históricos son de +64.07 m (+1.45 m/año) y -4.75 m (-0.39 m/año) para cada período analizado. Análogo a la estación 5, las modificaciones morfológicas por obras ingenieriles, asociadas con el campo de golf, han creado condiciones de inestabilidad crítica, que indiscutiblemente contribuirán a una erosión costera constante (Fig. 12), ya que cuenta con una playa bastante reducida, donde la influencia marina prácticamente altera la base del escarpe localizado al frente del campo dunar.

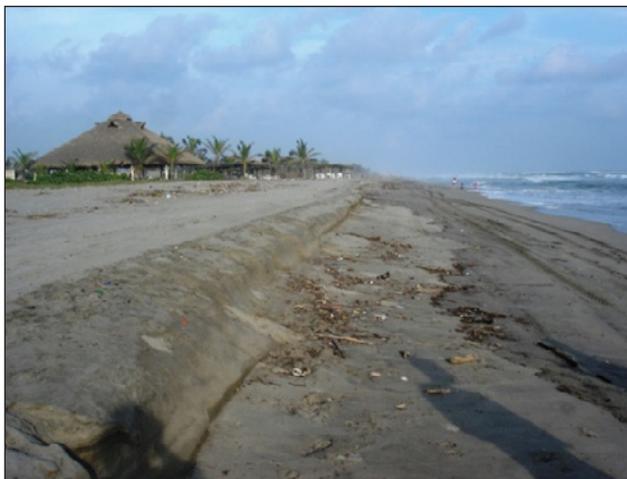
Figura 13  
PERFIL DE LA ESTACIÓN 7, CON ASENTAMIENTOS RÚSTICOS

Desde el punto de vista ambiental y socioeconómico, la tabla 6 presenta las características morfométricas y ambientales en los sectores de mediciones instrumentales (estaciones 7 a la 12). La estación 7 se localiza aproximadamente a 8 km al sur de la estación 6 (Fig. 13). Su localización se estableció justo al frente de un terreno privado con una infraestructura rústica.

Sus valores históricos dinámicos fueron de +71.47 m (+1.63 m/año) y de -17.96 m (-1.48 m/año). Las condiciones de interacción dinámica entre la duna y su playa adyacente son nulas, debido a la construcción realizada sobre las formas eólicas, aunado a la inserción de vegetación ornamental en algunas zonas alejadas al perfil. Por lo tanto, se observó una berma con escarpe de tormenta relativamente bien preservado y una longitud cercana a los 30 m.

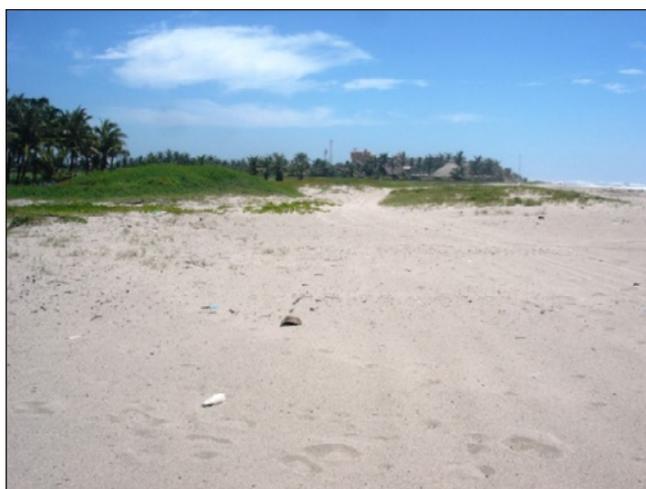
Figura 14  
ESTACIÓN 9, CON DUNAS BIEN PRESERVADAS Y VEGETACIÓN TÍPICA

Las estaciones de muestreo 8 y 9 (Fig. 14), se pueden englobar dentro de una misma categoría de perfiles, debido a que ambas se establecieron en playas sin presencia de infraestructura urbana cercana y son las que presentan valores de estabilidad, por lo tanto, en el sector de costa al que pertenecen, prevalece la progradación de las playas (Fig. 6). Para la estación 8, los valores históricos de progradación de su línea costera fueron de +53.77 m (+1.23 m/año) y de +8.66 m (+0.72 m/año); mientras que la estación 9 registró valores de +66.48 m (+1.50 m/año) y +25.53 m (+2.11 m/año) respectivamente para cada período.

Los valores indican tendencias a la progradación costera, lo cual se puede corroborar con las condiciones ambientales y morfológicas. Inicialmente, se presentó una escasa o casi nula presencia de infraestructura urbana. Ambos perfiles mostraron una berma bien desarrollada, con un escarpe de tormenta somero. La presencia del campo dunar es un indicador importante de estabilidad, ya que a diferencia de casi todos los perfiles con dunas, su pendiente de barlovento se mantiene convexa y aún prevalece la vegetación nativa.

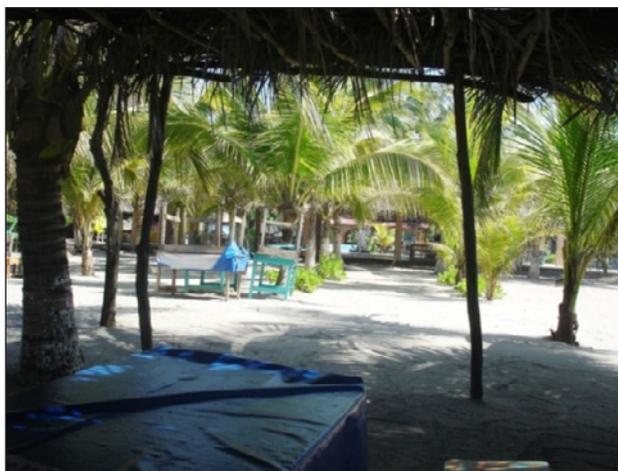
Figura 15  
ESTACIÓN 10, CON ASENTAMIENTOS A ESCASOS 20 METROS DE LA COSTA

La estación 10 se estableció en las playas del poblado Barra Vieja, sus condiciones morfodinámicas históricas pueden considerarse estables, ya que para el período 1951-1995 se registró progradación en las playas, con un desplazamiento total de +166 m (+3.8 m/año) y para el período 1995-2007 se obtuvo un valor de +12.5 m (+1.04 m/año).

A pesar de que las condiciones históricas se mantienen con valores positivos en las variaciones de su línea de costa, las condiciones ambientales de las playas lucen similares a las del sector norte, en donde la densidad espacial de los inmuebles es alta y se crea una barrera que interrumpe la interacción del sistema duna-playa, pese a que los asentamientos son de tipo rústico (Fig. 15), lo que muestra un perfil de playa semirrecto y sin presencia de dunas. Las condiciones de vegetación natural han sido sustituidas por vegetación de tipo ornamental.

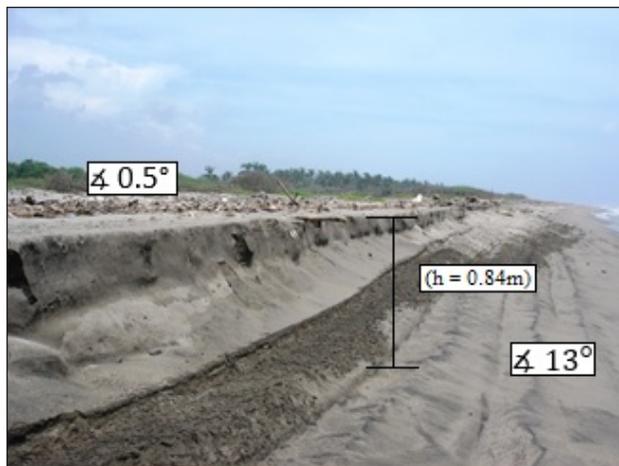
Figura 16  
ESTACIÓN 11, ESCALONES EROSIVOS ACTIVOS, DESEMBADURA DEL RÍO PAPAGAYO

Finalmente, las zonas de mayor erosión reciente de la costa son las áreas vecinas a las estaciones 11 y 12, vinculadas a la influencia del Río Papagayo. Inicialmente registraron valores muy altos de progradación, del orden de +273 y +340 m, a tasas medias anuales de +6.2 y +7.8 m/año. En el período 1995-2007, los valores se invirtieron hacia tendencias erosivas con - 9.8 y - 48.68 m, con tasas medias anuales de - 0.77 y - 4.03 m/año, debido a la acción erosiva de la costa por los huracanes Roxanne (1995), Paulina (1997), Wilma (2005), Dean (2007) y otros eventos hidrometeorológicos, así como por la retención sedimentaria en la hidroeléctrica «General Ambrosio Figueroa», localizada en el valle bajo del Río Papagayo. En la Figura 16, se aprecian escalones erosivos activos en condiciones de fuertes pendientes del perfil de playa, al oeste de la desembocadura de dicha corriente fluvial.
